PROGRAM PRAC KONSERWATORSKICH
budynku plebani kościoła p.w. św. Witalisa w Tuszynie
ul. Łowicka 1, 95-080 Tuszyn.

Autor Programu Prac
mgr Jakub Bałtowski
OPOCZNO 2023

TEMAT; Program Prac Konserwatorskich

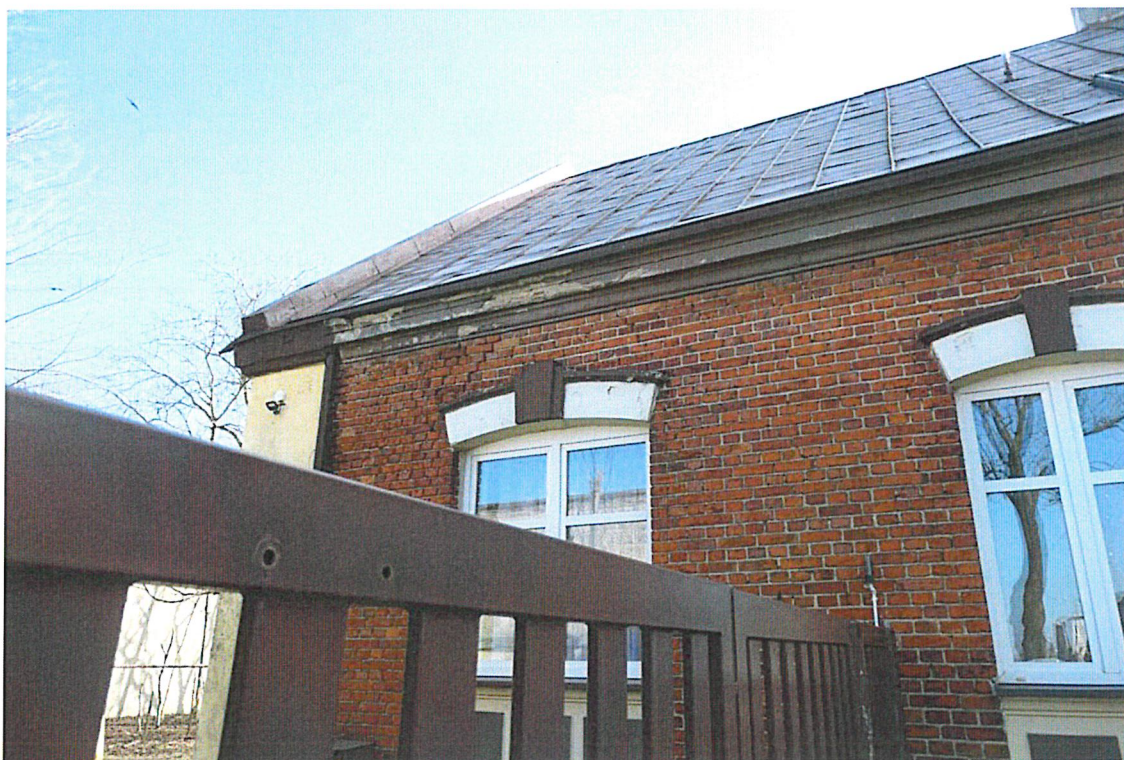
Na fasadach widoczne są pęknięcia struktury murów. Pęknięcie murów może być spowodowane nierównomiernym osiadaniem budynku, słabymi fundamentami, brakiem wzmocnień przy otworach.

2. Fasada frontowa. Widoczne pęknięcia struktury murów nadproża.

Niektóre pęknięcia ścian wystarczy wypełnić zaprawą z dodatkiem włókien zbrojących, inne trzeba wzmocnić stalą (ułożyć ją poziomo w spoinach lub krzyżowo w elementach muru). Bardzo duże zarysowania mogą czasami wymagać klamrowania i wstawienia dodatkowych belek stalowych.

Jedną z technologii stosowanych do zbrojenia pęknięć jest użycie kotew spiralnych, zalecany system Hellfix.

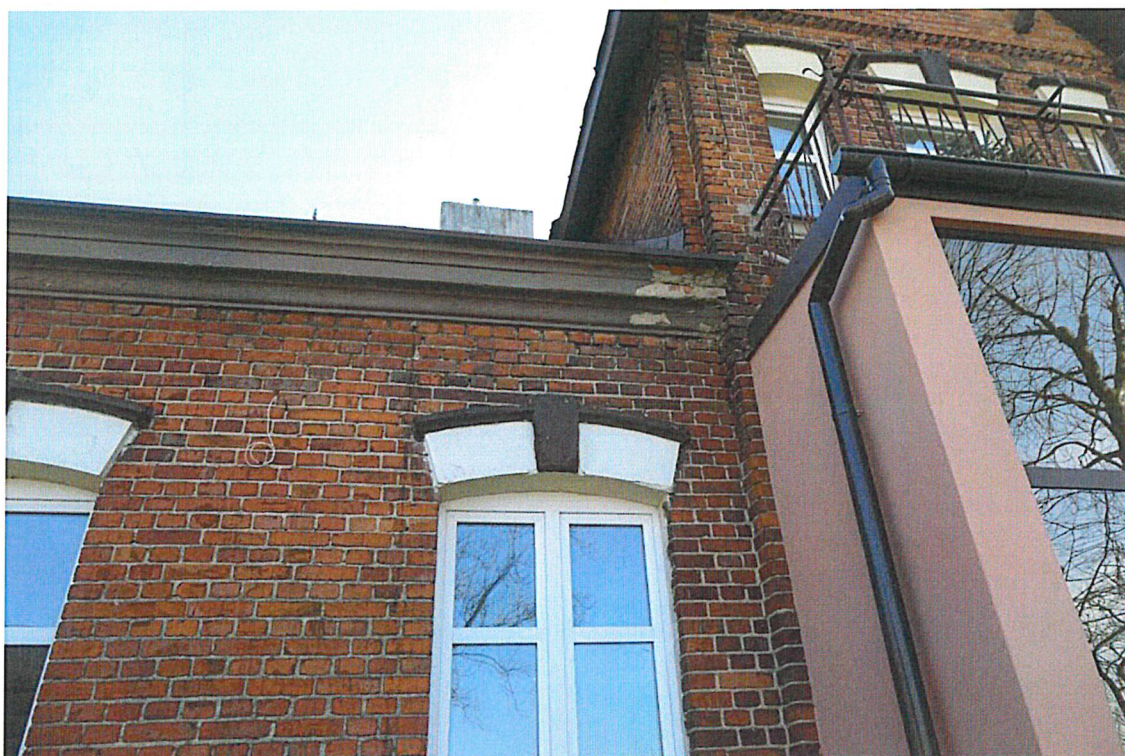
3. Fasada frontowa. Widoczne uszkodzenia gzymsu podokapowego.

Drobne ubytki w profilach ciągnionych - gzymsach wykonać ściśle na wzór istniejących, techniką ciągnioną, z narzutu. Zaleca się stosowanie specjalistycznych zapraw do naprawy i renowacji sztukaterii na elewacjach.

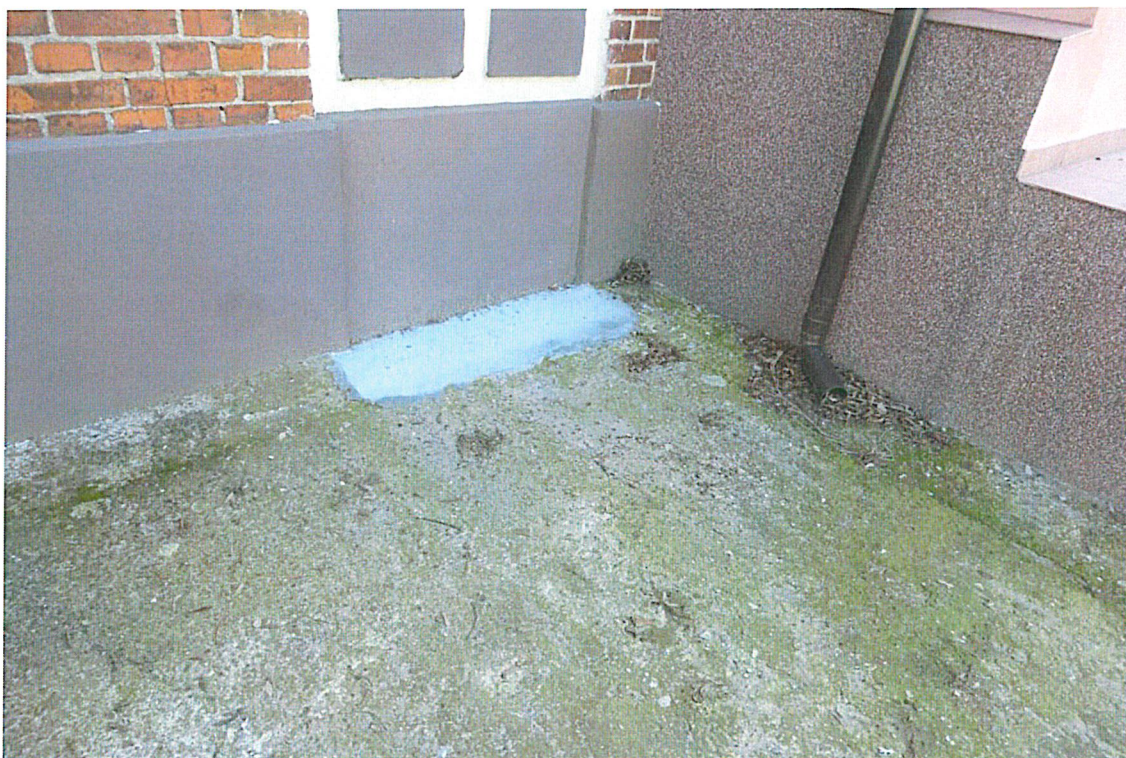
4. Fasada frontowa. Widoczna opaska betonowa.

Wokół budynku zaleca się usunięcie istniejących tzw. opasek z betonu. Taki monolityczny chodnik utrudnia, wręcz uniemożliwia parowanie wilgoci z gruntu, a sam z czasem pęka, co nie tylko szpeci budynek, ale również może zniszczyć izolację przeciwwilgociową. Skutki będą, więc odwrotne do zamierzonych.

Proponuje się w tym wypadku zastosowanie materiału przepuszczalnego - drobna kostka granitowa ok. 4- 5 cm., żwir, kostka betonowa ażurowa lub kratki metalowe na piasku bądź żwirze.

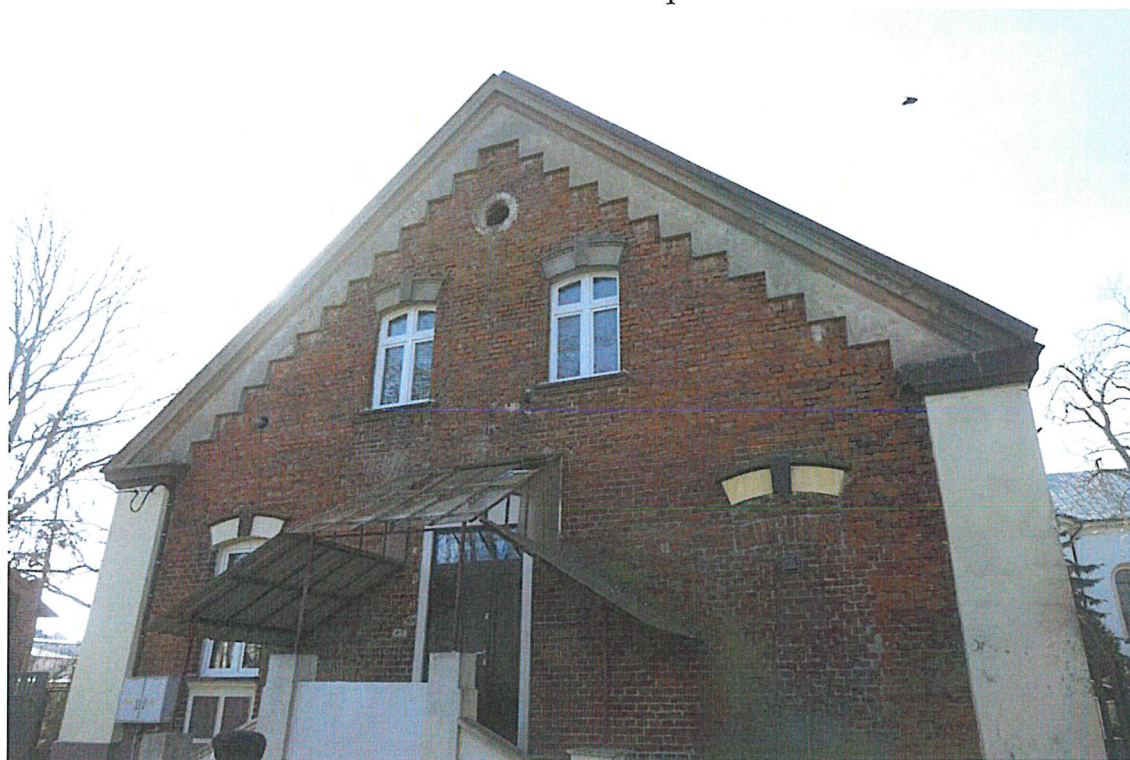
5. Fasada szczytowa. Widoczny prowizoryczny daszek nad wejściem.

Elementami które bezdyskusyjnie szpecą budynek są niewątpliwie stalowe zadaszania nad tarasem od strony ogrodu i nad schodami przy wejściu bocznym. Duże zadaszanie od strony ogrodu należy bezwzględnie usunąć, odtwarzając w tym miejscu usunięty gzyms podokapowy. Daszek nad schodami należy zaprojektować i wykonać na nowo w uzgodnieniu z Komisją Konserwatorską.

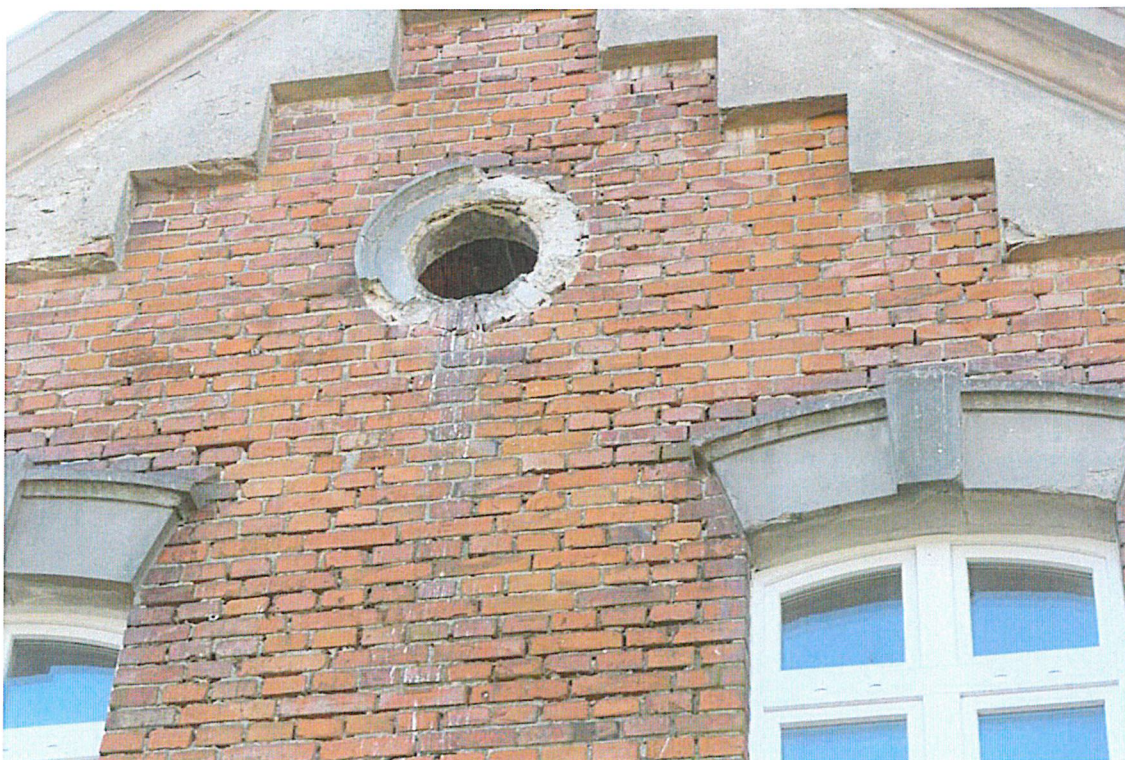
7. Fasada szczytowa. Widoczne uszkodzenia tynku.

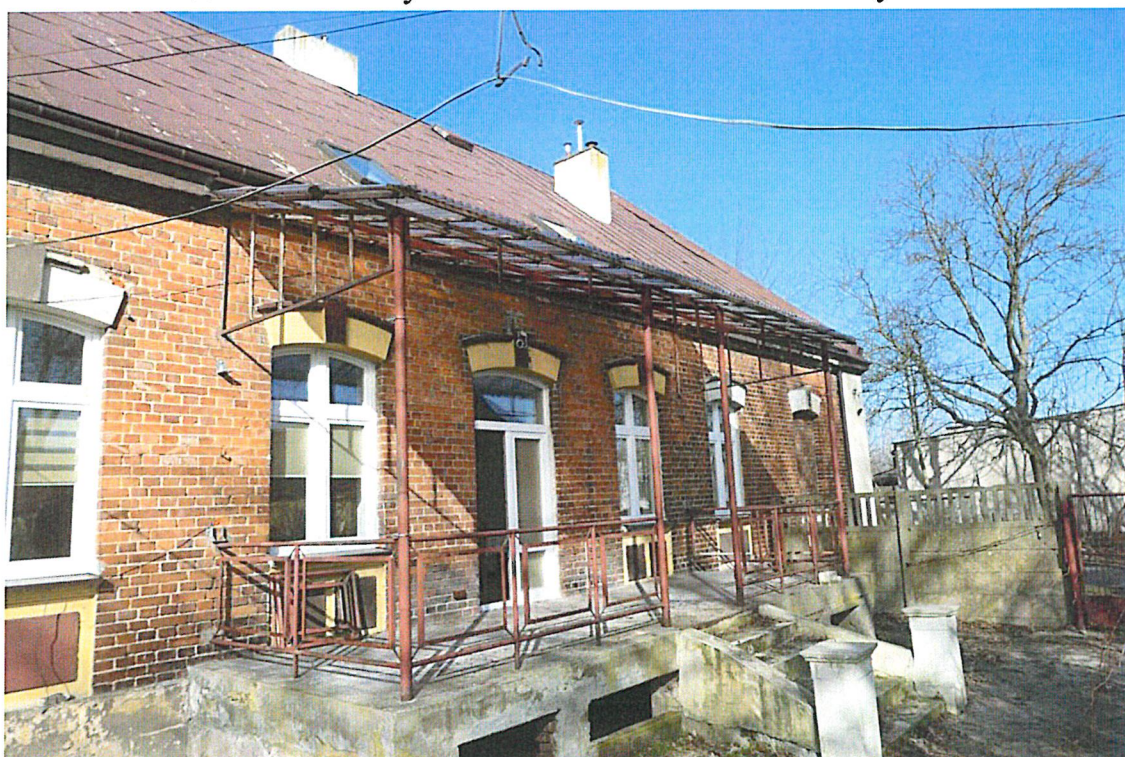
8. Fasada od strony ogrodu. Widoczny metalowy dach nad tarasem.

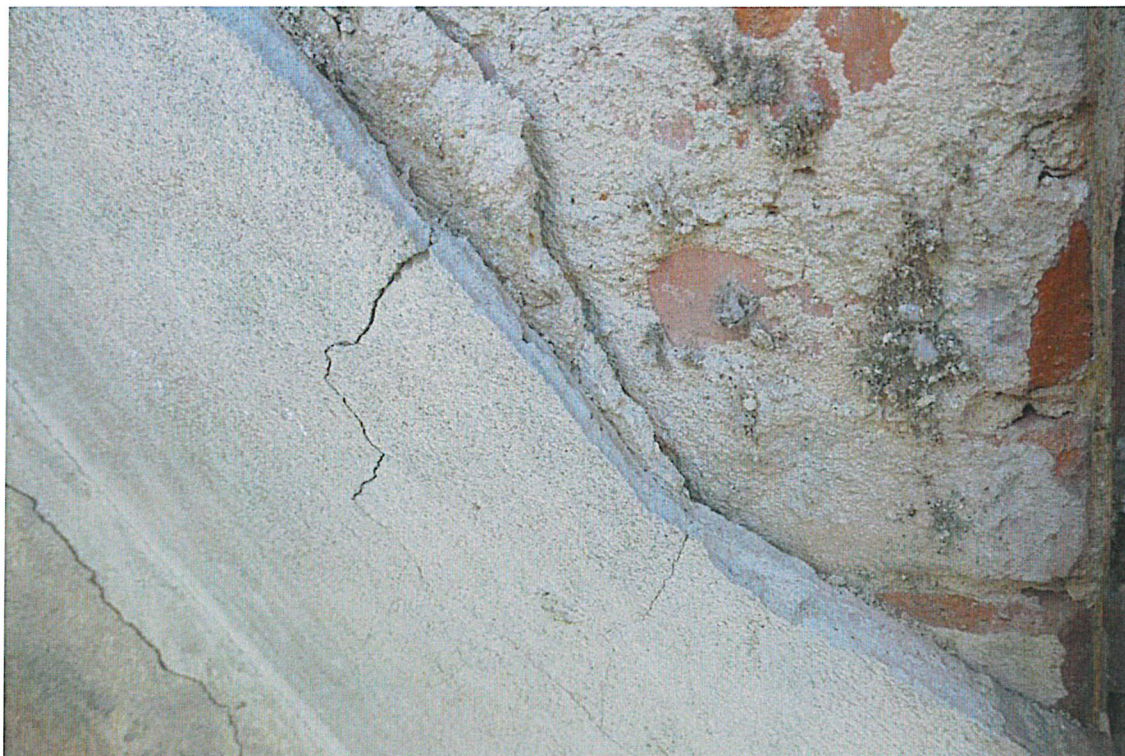
Tynki oryginalne, wapienno-piaskowe pochodzące z okresu budowy obiektu, zachowały się, fragmentarycznie. W wielu miejscach widoczne są ślady reperacji i uzupełnień wykonanych zapewne około połowy XX w. tynkami cementowo-wapienno-piaskowymi. Zniszczenia tynków widoczne są zwłaszcza w miejscach uszkodzonych przez wody opadowe przenikające z nieszczelnego orywnowania. O dziwo, w pasie cokołowym nie są widoczne żadne ślady wilgoci kapilarnej.

9. Fasada od strony ogrodu. Narożny pilaster. Widoczny tynk pierwotny i cementowe łąty.

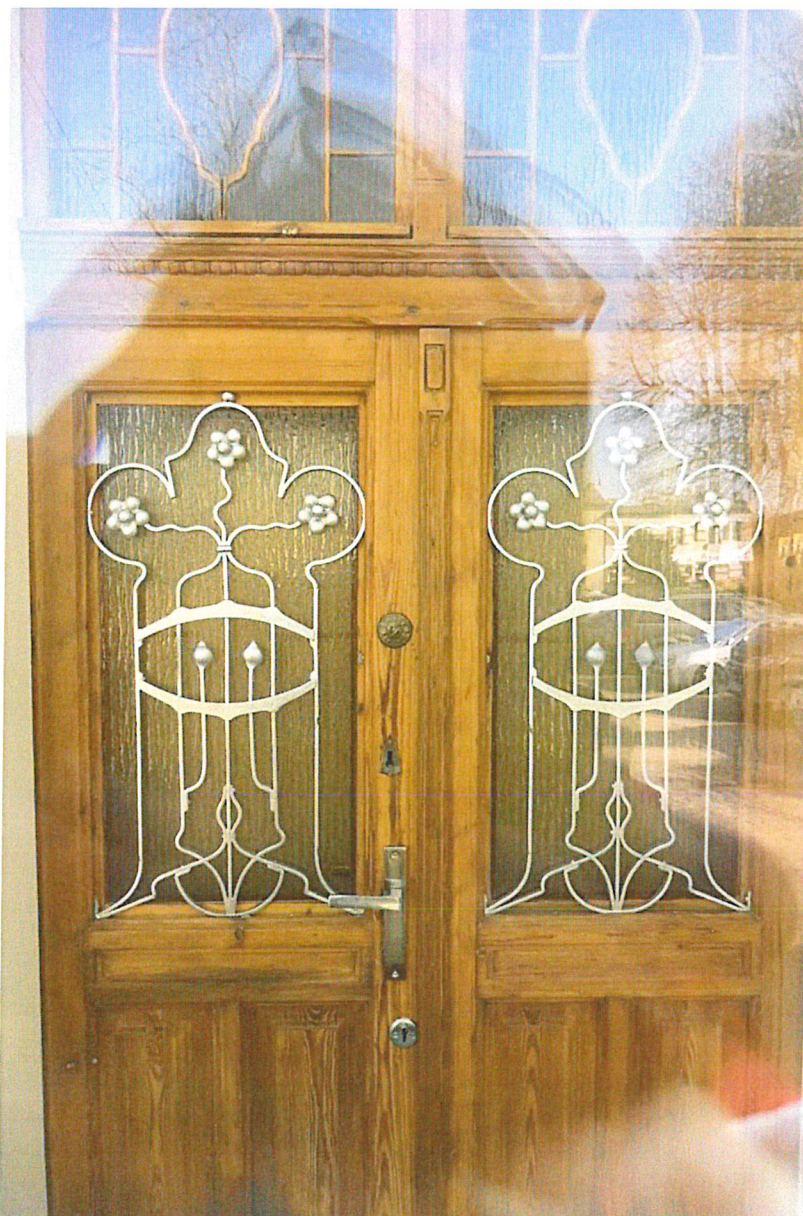
10. Fasada frontowa. Historyczne drzwi w przedsionku.

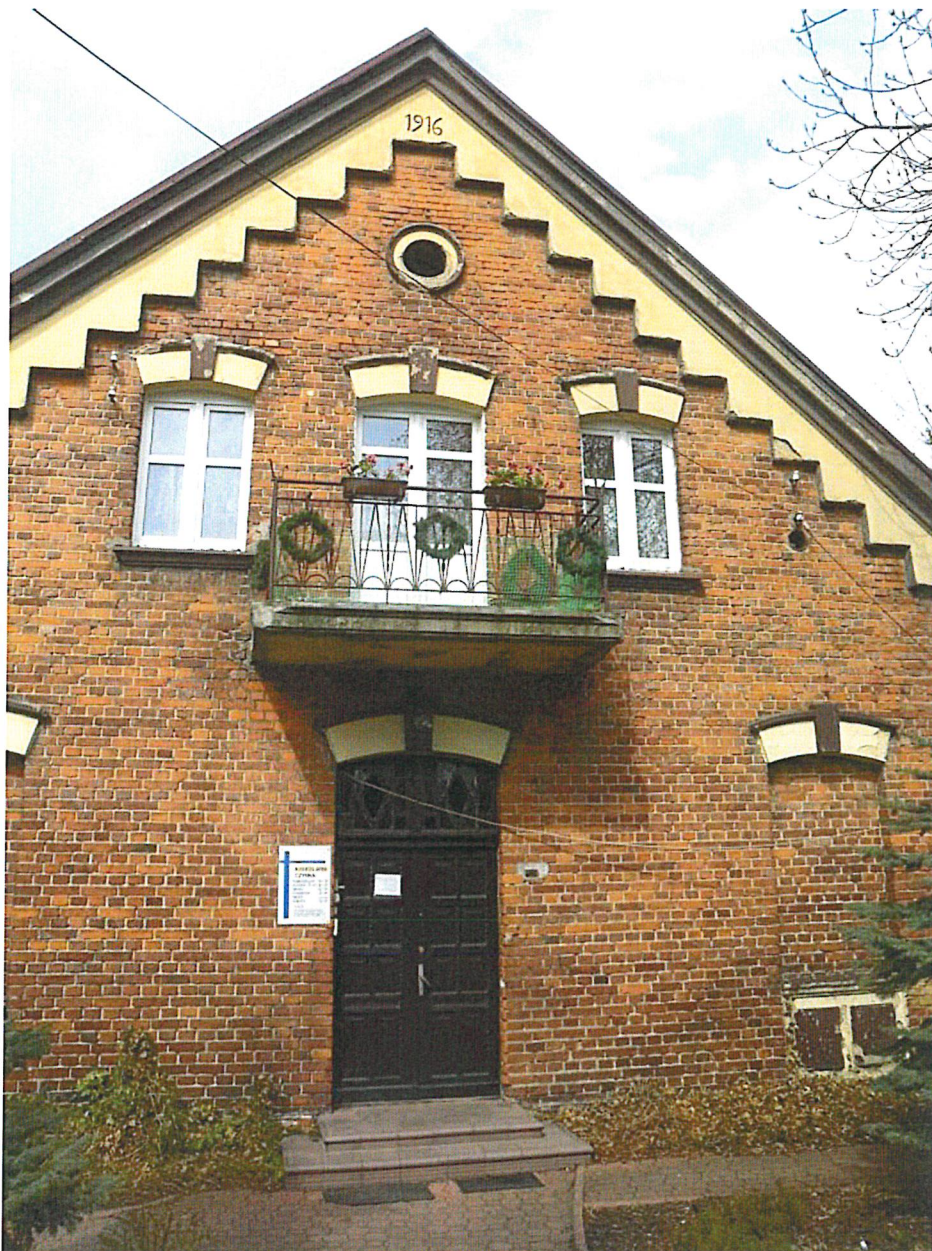
11. Fasada od strony kościoła. Widoczne ciekawe naświetle drzwi.

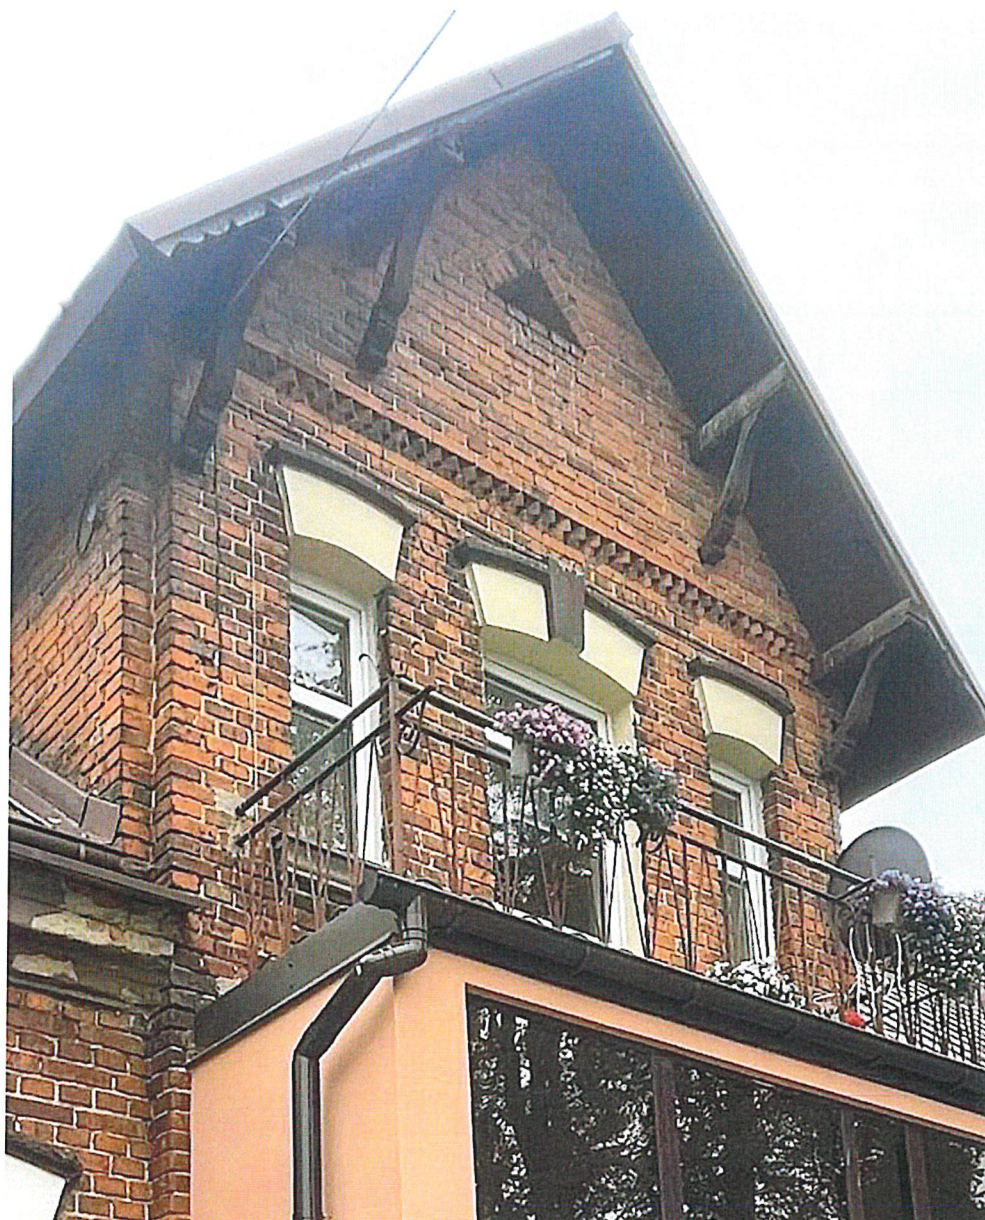
Szeroki okap podparty ozdobną więźbą w formie krokwi z ozdobnymi głowniami, szczyt wsparty na profilowych podporach (kroksztynach). Na czole krokwi brakuje profilowej wiatrownicy, którą zastąpiła szpecąca blacharka wykonana metodą gospodarczą

12. Ozdobna wieźba wspierająca szczyt dachu

- Należy wykonać odrys kształtu i opracować projekt warsztatowy ewentualnych elementów przeznaczonych do rekonstrukcji w tym wiatrownicę. Rysunki i elementy wzorcowe zatwierdzonego przez Komisję Konserwatorską
