<p>GEZ</p>	<p align="center">KARTA ADRESOWA ZABYTKU</p>		<p>3. Miejscowość</p> <p align="center">Tuszyn</p>
<p>1. Nazwa</p> <p>Budynek mieszkalny, tzw. „Willa Marta”</p>	<p>2. Czas powstania</p> <p align="center">lata 20 – te XX w.</p>		
<p>7. Fotografia z opisem wskazującym orientację w stosunku do terenów lub stron świata albo mapa z zaznaczonym stanowiskiem archeologicznym</p>  			<p>4. Adres</p> <p align="center">Tuszyn, ul. 3-go Maja 49, dz. nr ewid. 124/1, obr. 9</p>
			<p>5. Przynależność administracyjna</p> <p>Województwo łódzkie</p> <p>Powiat łódzki wschodni</p> <p>Gmina Tuszyn</p>
			<p>6. Formy ochrony</p>

8. Historia, opis i wartości

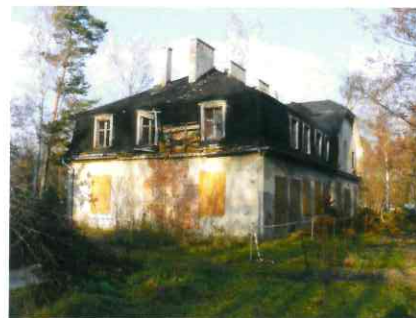
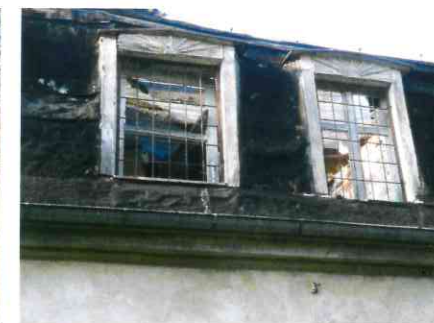
Obiekt o ścianach zewnętrznych murowanych z cegły ceramicznej, obustronnie otynkowanych, dwukondygnacyjny, bez podpiwniczenia, przykryty wielospadowym, łamanym dachem mansardowym, obecnie krytym papą, ze skrajnie szeroką pięcioboczną facjatą usytuowaną w obrębie połączy frontowej, przykrytą dachem o prostopadle położonej kalenicy, z okapami nieznacznie wysuniętymi przed lico elewacji. Budynek jest założony na rzucie wydłużonego prostokąta, o dwutraktowym układzie wnętrza, ze skrajnie zlokalizowaną klatką schodową, schody dwubiegowe z okładziną lastrykową.

Budynek ogólnie w technicznie złym stanie zachowania. Ściany zewnętrzne zawilgocone z ubytkami tynkowania; miejscowe spękania muru, w strefie gzymsu wieńczącego (ściana boczna); dach fragmentarycznie zarwany, ubytki w papowym pokryciu, korozja biologiczna więźby dachowej; stolarka otworowa zniszczona, częściowo zdekompletowana, otwory okienne i drzwiowe w kondygnacji parteru przesłonięte płytami wiórowymi; niesprawny system odprowadzenia wód opadowych (brak części rynien i rur spustowych). We wnętrzu stropy drewniane zawalone. W parterze posadzki betonowe miejscowo uszkodzone.

Częściowo zachowana historyczna forma bryły (drzwi wejściowe w elewacjach podłużnych prawdopodobnie były poprzedzone werandami), pokrycie dachu wtórne, prawdopodobnie częściowo usunięte elementy wystroju sztukatorskiego (elewacje) i snycerskiego (strefa dachu), częściowo wymieniona solarka otworowa.

W budynku należy przeprowadzić generalne prace remontowo-konserwatorskie i restauratorskie oraz modernizacyjne, w związku z adaptacją do nowej funkcji oraz dostosowaniem do współczesnych wymogów użytkowych (m.in. media).
