**PROJEKT BUDOWLANY**  
**REMONTU ELEWACJI BUDYNKU PLEBANII**

**OBIEKT: BUDYNEK PLEBANII KOŚCIOŁA PW. ŚW. WITALISA  
W TUSZYNIE**

**LOKALIZACJA: TUSZYŃ, ul. ŁOWICKA 2,  
dz. nr 43, obr. 14  
JEDNOSTKA EWID. – MIASTO TUSZYŃ**

**INWESTOR:  
PARAFIA RZYMSKOKATOLICKA PW. ŚW. WITALISA W TUSZYNIE**

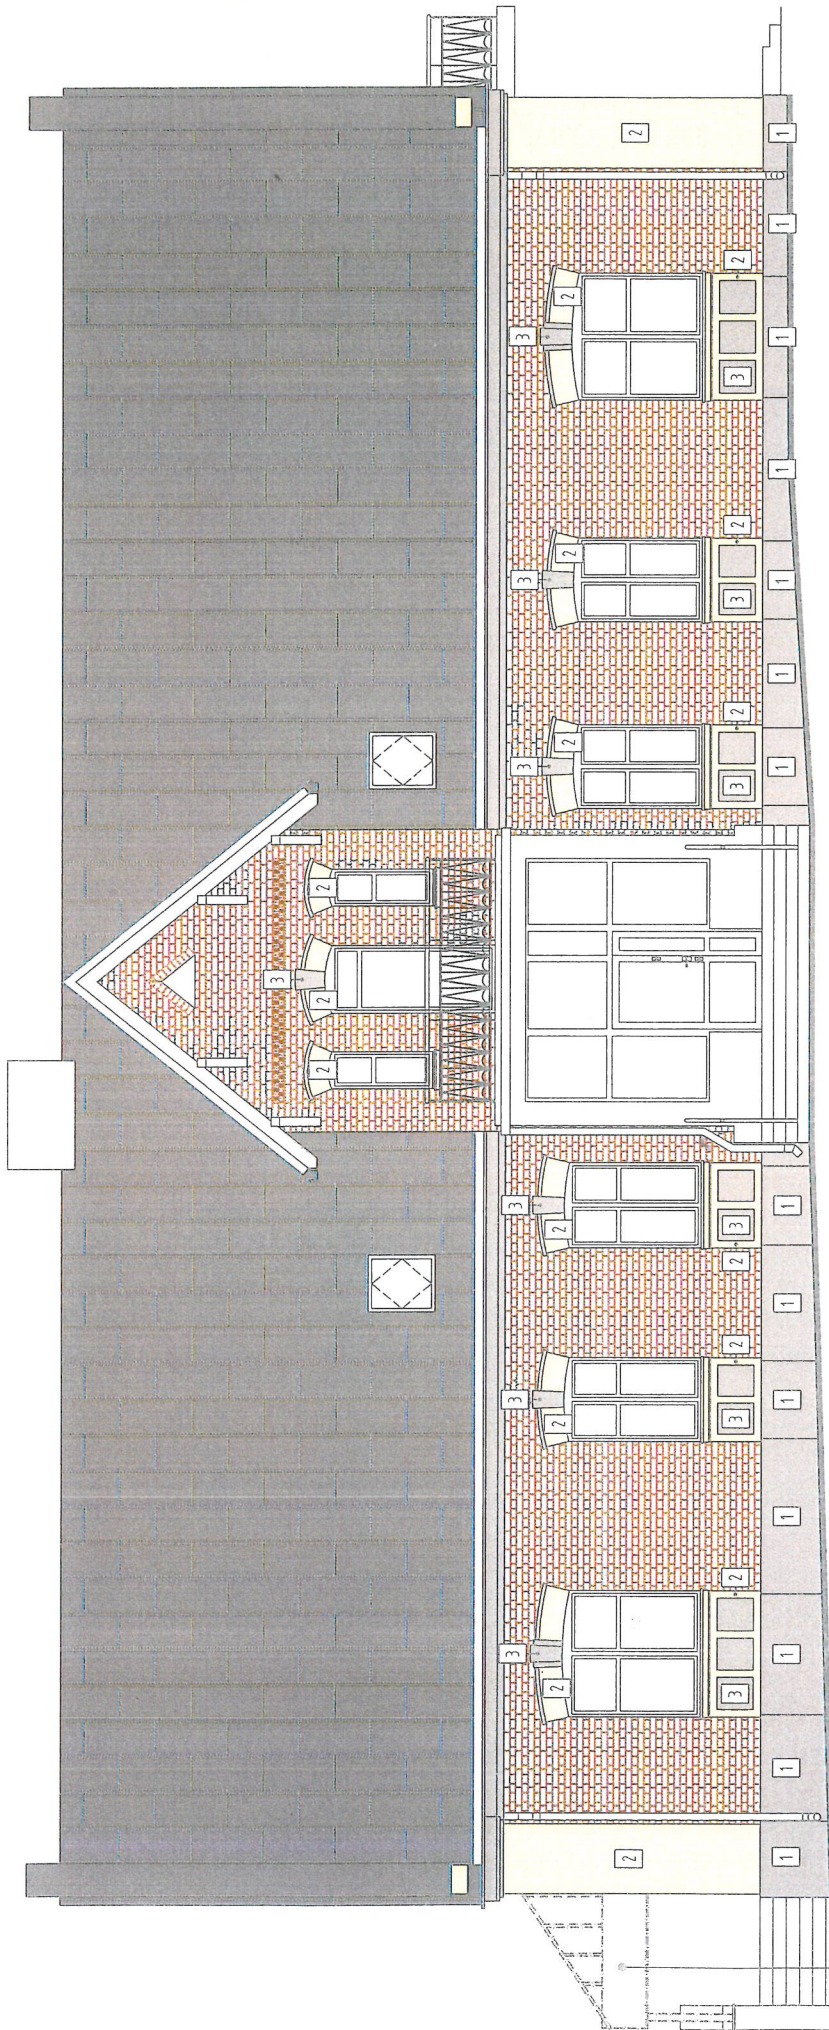
ELEWACJA ZACHODNIA 1:100

istn. metalowe zadaszenie  
do usuniecia

- 1 tynk renowacyjny, f-ny Keim // kolor szary- NCS S1502-R50B
  - 2 farba silikonowa (położona po zawiązaniu tynków i uzupełnieni) // kolor jasnożółty- NCS S0505-Y
  - 3 farba silikonowa (położona po zawiązaniu tynków i uzupełnieni) // kolor szary- NCS S1502-R50B
- UWAGA! Projektowana renowacja elewacji zakłada nawiązanie kolorystyczne do obecnej kolorystyki kościoła

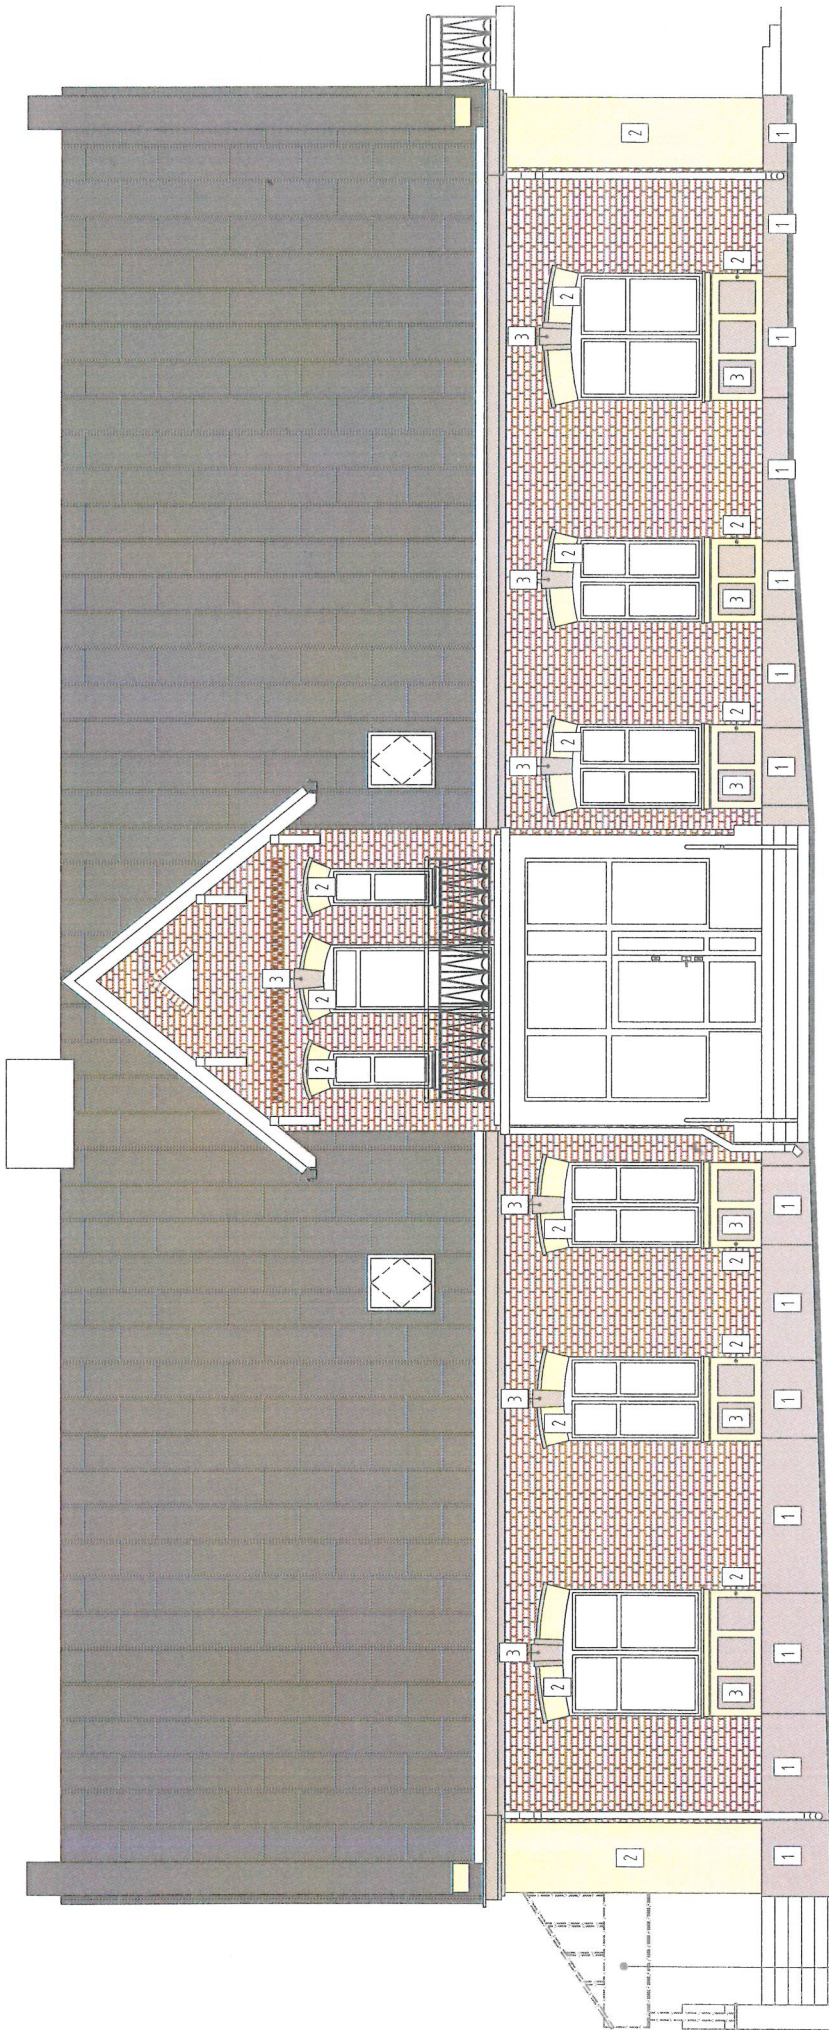
ELEWACJA ZACHODNIA 1:100

Istn. metalowe zadaszanie do usunięcia

- 1 tynk renowacyjny, f-my Keim// kolor szary- NCS S1502-R50B
  - 2 farba silikonowa (położona po związaniu tynków i uzupełnieni) // kolor jasnożółty- NCS S0505-Y
  - 3 farba silikonowa (położona po związaniu tynków i uzupełnieni) // kolor szary- NCS S1502-R50B
- UWAGA! Projektowana renowacja elewacji zakłada nawiazanie kolorystyczne do obecnej kolorystyki kościoła
